GEMEINDE BONADUZ
Wasserversorgung

Ausscheidung detaillierter Quellschutzzonen:

- **Hydrogeologischer Bericht**
- **Schutzzonenplan**
- **Schutzzonenreglement**

BG 3572

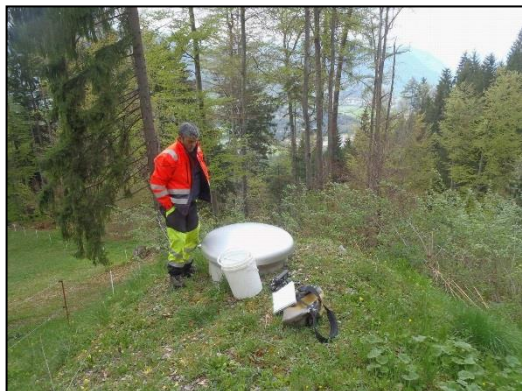
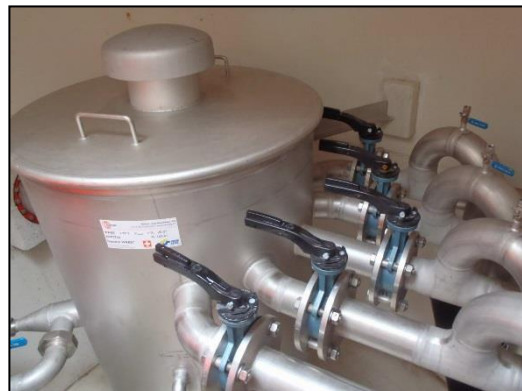
Quellfassungen Salums Friedrich (Nord und Süd), Vieli Ost und West
Protokoll der Begehung vom 28.4.2014

Ortsbezeichnung	:	Salums
Parzellen-Nummer	:	1854
Quellen-Eigentümer	:	Gemeinde Bonaduz
Grundstück-Eigentümer	:	Gemeinde Bonaduz
Koordinaten/Kote	:	Brunnenstube: 2 747 410 / 1 184 858; 945 müM
Baujahr	:	Saniert ca. 2005
Beschrieb der Fassungsstelle und Fassungsstränge	:	Runder Betonschacht mit Haubendeckel, Zylinderschloss und Leiter. 5 Zuleitungen G bis L münden in Wabenbehälter
Mängel	:	--
Ableitung / Einspeisung	:	Ableitung ins Reservoir; Überlauf ins Gelände
Genauer Messpunkt	:	Zuleitungen G bis L
Temperatur Wasser [°C]	:	G: 6.7 H: 6.6 I: 6.9 K: 6.6 L: 6.7
Elektrische Leitfähigkeit [μ S/cm]	:	G: 504 H: 503 I: 507 K: 505 L: 505
Schüttung [l/min]	:	G: 22 H: 45 I: 92 K: 31 L: 23
Geologisch-hydrogeologische Charakterisierung von Fassungsstelle und Einzugsgebiet	:	Steiles Waldgelände, Unterlage Bündnerschiefer, Bedeckung aus Gehängeschutt
Hydrogeologische Qualität der Quelle	:	Mässig bis gut
Emissionen im Einzugsgebiet	:	Forstwirtschaft und –strassen, Maiensässhütten, Weiden (Rinder), Pferdeweide unmittelbar oberhalb Quellfassung

Befund der Gefährdung	:	mässig hoch bis hoch (Maiensässe, Pferdeweide)
Anwesende	:	M. Caluori, P. Oberholzer
Bemerkungen, Foto, Skizze	:

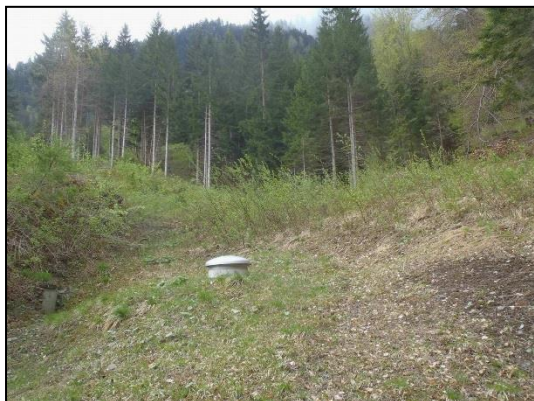
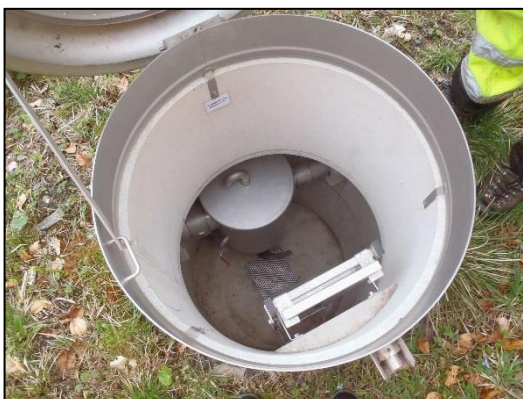
Quelle Salums Leo
Protokoll der Begehung vom 28.4.2014

Ortsbezeichnung	:	Salums
Parzellen-Nummer	:	1855
Quellen-Eigentümer	:	Gemeinde Bonaduz
Grundstück-Eigentümer	:	Gemeinde Bonaduz
Koordinaten/Kote	:	Brunnenstube: 2 747 447 / 1 184 959; 898 müM
Baujahr	:	Saniert ca. 2005
Beschrieb der Fassungsstelle und Fassungsstränge	:	Runder Betonschacht mit Haubendeckel, Zylinderschloss und Leiter. 1 Zuleitung, Wabenbehälter
Mängel	:	--
Ableitung / Einspeisung	:	Ableitung ins Reservoir, Überlauf ins Gelände
Genauer Messpunkt	:	Zuleitung
Temperatur Wasser [°C]	:	7.1
Elektrische Leitfähigkeit [μ S/cm]	:	531
Schüttung [l/min]	:	57
Geologisch-hydrogeologische Charakterisierung von Fassungsstelle und Einzugsgebiet	:	Steiles Waldgelände, Unterlage Bündnerschiefer, Bedeckung aus Gehängeschutt
Hydrogeologische Qualität der Quelle	:	gut
Emissionen im Einzugsgebiet	:	Forstwirtschaft und –strassen, Maiensässhütten, Weiden (Rinder)
Befund der Gefährdung	:	mässig hoch
Anwesende	:	M. Caluori, P. Oberholzer

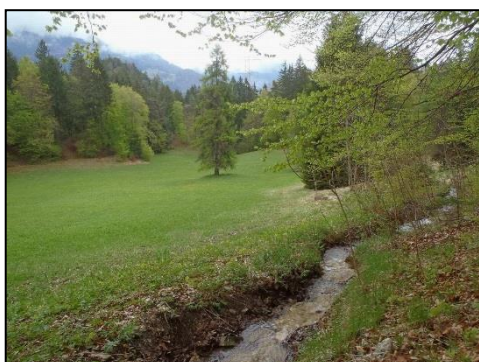
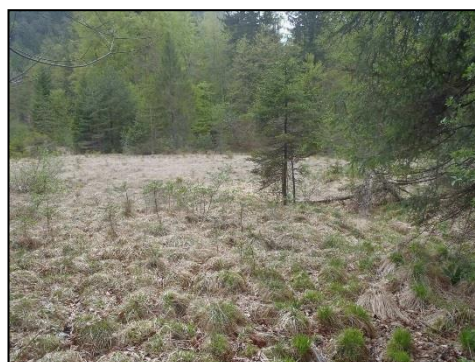
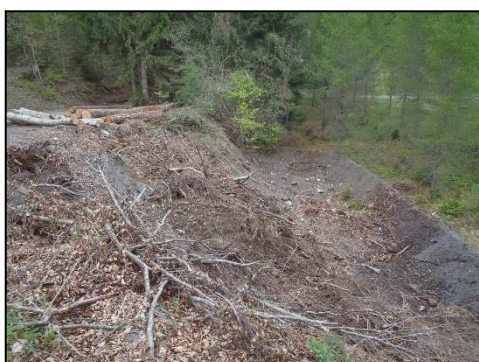
Quellgruppe Fontauna Nera
Protokoll der Begehung vom 28.4.2014

Ortsbezeichnung	:	Fontauna Nera
Parzellen-Nummer	:	3003
Quellen-Eigentümer	:	Gemeinde Bonaduz
Grundstück-Eigentümer	:	Gemeinde Bonaduz
Koordinaten/Kote	:	Fassung 1: 2 747 289 / 1 185 523; 740 müM Fassung 2: 2 747 251 / 1 185 417; 755 müM Fassung 3: 2 747 335 / 1 185 563; 734 müM
Baujahr :		Sammelschacht (Wabenstube): 2005
Beschrieb der Fassungsstelle und Fassungsstränge	:	Fassungen sind im Gelände nicht erkennbar; Ableitung in die Wabenstube neben dem Reservoir
Mängel	:	--
Ableitung / Einspeisung	:	Ableitung ins Reservoir
Genauer Messpunkt	:	Zuleitung
Temperatur Wasser [°C]	:	1: 9.1 2: 7.6 3: 8.1
Elektrische Leitfähigkeit [μ S/cm]	:	1: 543 2: 509 3: 551
Schüttung [l/min]	:	1: 97 2: 292 3: 27.9
Geologisch-hydrogeologische Charakterisierung von Fassungsstelle und Einzugsgebiet	:	Hügeliges Gelände im Übergang zwischen Bündnerschiefer im S und Bergsturzablagerungen im N; Hangfussverschwemmungen und Bachschuttfächer in den Senken und Tälern. Tuffablagerungen entlang eines Bachlaufs durch eine sumpfige Ebene bei Fontauna Sogn Martin

Hydrogeologische Qualität der Quelle	:	Sehr gut (I und II) bis mässig (III)
Emissionen im Einzugsgebiet	:	Forstwirtschaft und –strassen, Sumpf und Bach bei Fassung 3; Kiesgrube und Materialablagerung auf Fassung 1
Befund der Gefährdung	:	hoch
Anwesende	:	M. Caluori, P. Oberholzer
Bemerkungen, Foto, Skizze	:

Oben links: Wiese von Sogn Martin

Oben rechts: Sumpf unterhalb der Wiese

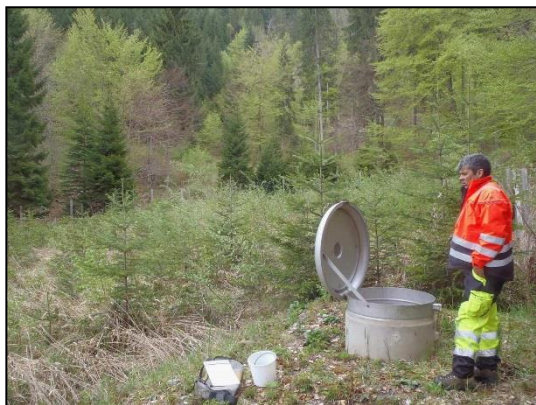
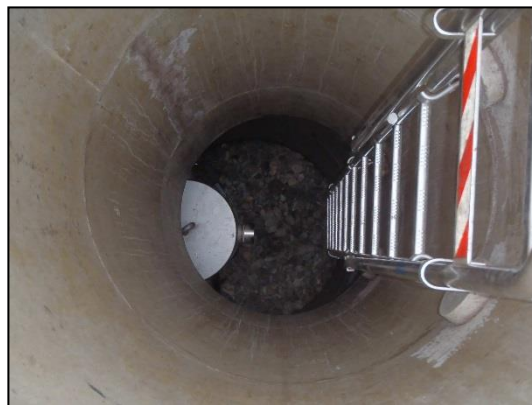
Ortsbezeichnung	:	Paliu Fravi
Parzellen-Nummer	:	3003
Quellen-Eigentümer	:	Gemeinde Bonaduz
Grundstück-Eigentümer	:	Gemeinde Bonaduz
Koordinaten/Kote	:	Unteres Ende Fassung: 2 747 540 / 1 185 213; 808 müM Brunnenstube: 2 747 550 / 1 185 259; 808 müM
Baujahr	:	Saniert, inkl. Fassung 2018
Beschrieb der Fassungsstelle und Fassungsstränge	:	Runder Betonschacht, H=5 m, mit Haubendeckel, Zylinderschloss und Leiter. 1 Zuleitung, Wabenbehälter, Naturboden
Mängel	:	--
Ableitung / Einspeisung	:	Ableitung ins Reservoir
Genauer Messpunkt	:	Brunnenstube
Temperatur Wasser [°C]	:	7.0
Elektrische Leitfähigkeit [μ S/cm]	:	418
Schüttung [l/min]	:	-
Geologisch-hydrogeologische Charakterisierung von Fassungsstelle und Einzugsgebiet	:	Steiles Waldgelände, Unterlage Bündnerschiefer, Bedeckung aus Gehängeschutt. Aufforstung rund um Fassung
Hydrogeologische Qualität der Quelle	:	mässig
Emissionen im Einzugsgebiet	:	Forstwirtschaft und –strassen

Befund der Gefährdung	:	gering
Anwesende	:	M. Caluori, D. Gaar
Bemerkungen, Foto, Skizze	:

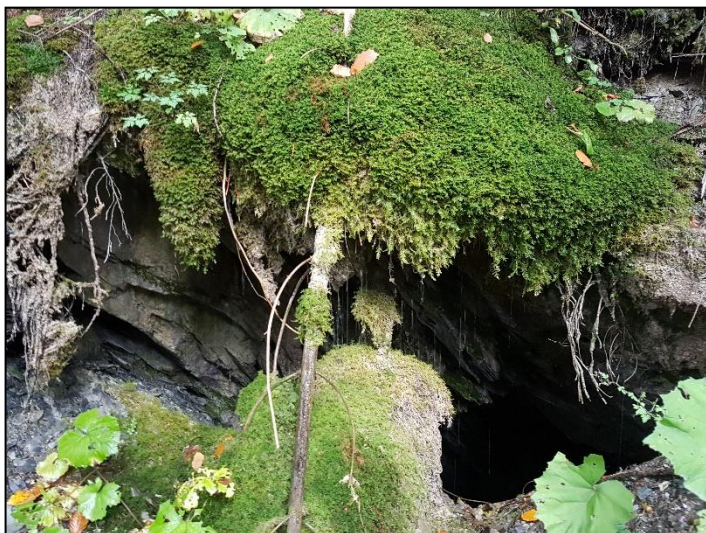
Quelle Vargas
Protokoll der Begehungen vom 15.5.2019 und 22.7.2020

Ortsbezeichnung	:	Vargas / Vargias
Parzellen-Nummer	:	3002
Quellen-Eigentümer	:	Gemeinde Bonaduz
Grundstück-Eigentümer	:	Gemeinde Bonaduz
Koordinaten, Kote	:	2 746 979 / 1 183 785, ca. 1310 müM
Baujahr	:	-
Beschrieb der Fassungsstelle und Fassungsstränge	:	Quellwasseraustritt im Wald zwischen Blöcken, Wasser fließt in ein eingelegtes Rohr, eine eigentliche Fassung besteht nicht.
Mängel	:	Fassung nicht überdeckt, offene "Höhle" zwischen Blöcken
Ableitung / Einspeisung	:	Haus auf Prau Grond, Überlauf von dort für verschiedene Maiensässe in Scombras und Parstogn
Genauer Messpunkt	:	erster Schacht nach Quelle
Temperatur Wasser [°C]	:	7.9 (22.7.2020)
Elektrische Leitfähigkeit [μ S/cm]	:	372 (22.7.2020)
Schüttung [l/min]	:	nicht erfasst
Geologisch-hydrogeologische Charakterisierung von Fassungsstelle und Einzugsgebiet	:	Hydrogeologische Verhältnisse nicht restlos geklärt - vermutlich fließt das Hangwasser innerhalb der Lockergesteinsbedeckung entlang Zonen erhöhter Durchlässigkeit, welche keine Fortsetzung haben, sodass das Wasser an der Oberfläche austritt.

Hydrogeologische Qualität der Quelle	:	mässig
Emissionen im Einzugsgebiet	:	Alpstrasse, Alpweide
Befund der Gefährdung	:	mässig
Anwesende	:	M. Caluori, D. Gaar
Bemerkungen, Foto, Skizze	:

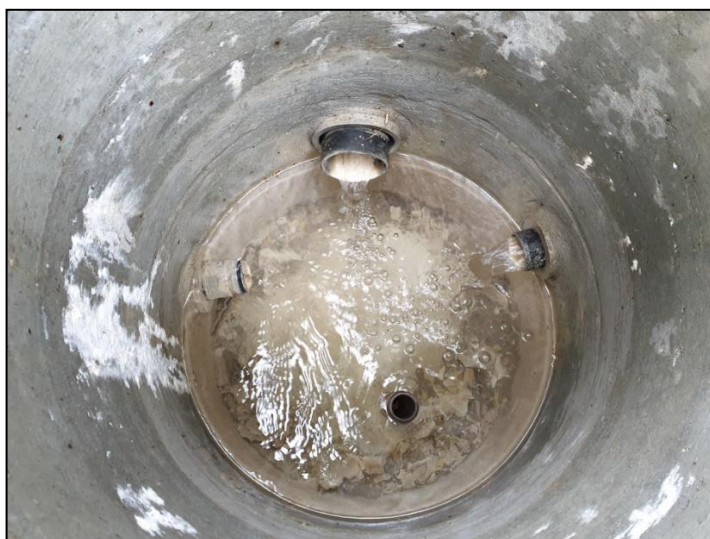
Quelle II Bot II
Protokoll der Begehungen vom 15.5.2019 und 22.7.2020

Ortsbezeichnung	:	Bles
Parzellen-Nummer	:	3002
Quellen-Eigentümer	:	Gemeinde Bonaduz
Grundstück-Eigentümer	:	Gemeinde Bonaduz
Koordinaten, Kote	:	2 747 191 / 1 183 390
Baujahr	:	ca. 1998 saniert
Beschrieb der Fassungsstelle und Fassungstränge	:	1 Fassungstrang, Zuleitung von II Bot III
Mängel	:	Bodenebener Schacht, Flacher Deckel, Grundablass zu klein, Wasser kann nicht vollständig ausgeleitet werden
Ableitung / Einspeisung	:	Ableitung nach Pumpstation II Bot von da wird das Wasser nach Bedarf zur Sennerei Alp Sut gepumpt.
Genauer Messpunkt	:	Fassungsschacht
Temperatur Wasser [°C]	:	5.6 (15.5.2019), 11.2 (22.7.2020)
Elektrische Leitfähigkeit [μ S/cm]	:	505 (22.7.2020)
Schüttung [l/min]	:	11 (15.5.2019)
Geologisch-hydrogeologische Charakterisierung von Fassungsstelle und Einzugsgebiet	:	Hangwasser auf der Bündnerschieferoberfläche
Hydrogeologische Qualität der Quelle	:	mässig
Emissionen im Einzugsgebiet	:	Alpweide

Befund der Gefährdung	:	gering
Anwesende	:	M. Caluori, D. Gaar
Bemerkungen, Foto, Skizze	:

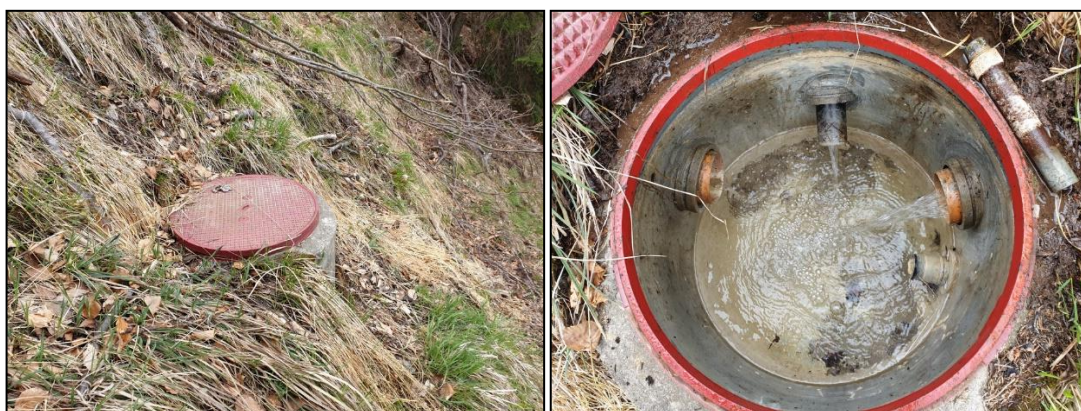
Quelle II Bot III
Protokoll der Begehungen vom 15.5.2019 und 22.7.2020

Quellennummer	:	-
Ortsbezeichnung	:	Bles
Parzellen-Nummer	:	3002
Quellen-Eigentümer	:	Gemeinde Bonaduz
Grundstück-Eigentümer	:	Gemeinde Bonaduz
Koordinaten, Kote	:	2 747 209 / 1 183 342
Baujahr	:	ca. 1998 saniert
Beschrieb der Fassungsstelle und Fassungstränge	:	3 Fassungstränge in sehr steiler Rinne
Mängel	:	Bodenebener Schacht, Flacher Deckel, Grundablass zu klein, Wasser kann nicht vollständig ausgeleitet werden
Ableitung / Einspeisung	:	Ableitung nach Pumpstation II Bot von da wird das Wasser nach Bedarf zur Sennerei Alp Sut gepumpt.
Genauer Messpunkt	:	Fassungsschacht
Temperatur Wasser [°C]	:	5.8 (15.5.2019), 11.0 (22.7.2020)
Elektrische Leitfähigkeit [µS/cm]	:	466 (15.5.2019), 508 (22.7.2020)
Schüttung [l/min]	:	Links: 33 Mitte: 5 Rechts: <1 (15.5.2019)
Geologisch-hydrogeologische Charakterisierung von Fassungsstelle und Einzugsgebiet	:	Hangwasser auf der Bündnerschieferoberfläche
Hydrogeologische Qualität der Quelle	:	mässig

Emissionen im Einzugsgebiet	:	Alpweide
Befund der Gefährdung	:	gering
Anwesende	:	M. Caluori, D. Gaar
Bemerkungen, Foto, Skizze	:
